# 地铁施工对广州市旧体育馆的影响及保护措施

**摘要** 文章介绍了在花岗岩和花岗岩破碎带的地质条件下,施工地铁车站围护结构对周边建筑物的影响和控制方法,可供类似工程借鉴。

## Influence of metro construction on an existing gymnasium and the countermeasure

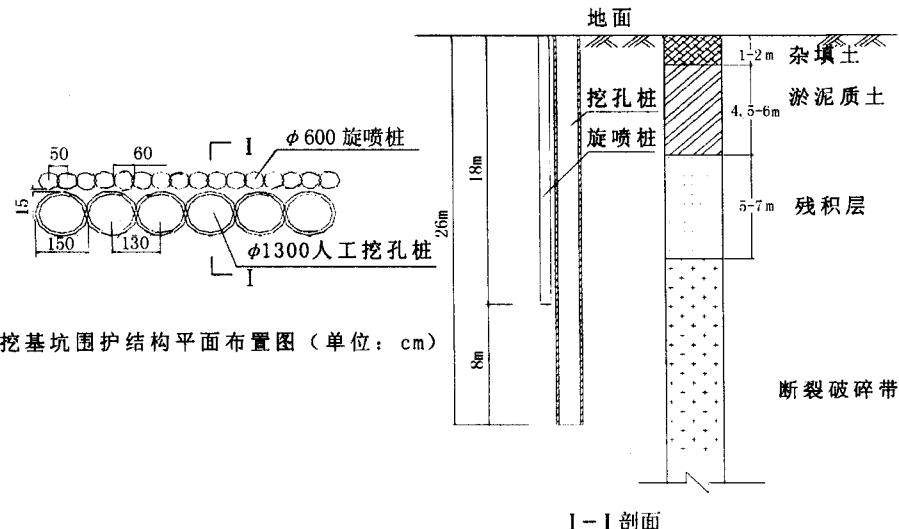
图 1 围护结构及地质条件示意图

挖孔桩所揭示的典型地质状况如图 1 所示,地层自上而下依次为:

- ① 杂填土: 主要为粘土与建筑垃圾。层厚 1~2 m。
- ② 淤泥质土层: 主要为粘粒与有机质, 黑色、饱和, 自稳定性好, 系相对不透水层。层厚 4.5~6 m。
- ③ 残积土层: 主要为粘粒及风化残杂的石英砂, 富水, 透水性较强。层厚 5~7 m。
- ④ 断裂破碎带: 主要由角砾岩、破裂岩和碎岩组成, 岩石较破碎, 裂隙发育, 富水, 透水性强。

围护结构采用了桩径为  $\phi 1300$  mm 的人工挖孔桩,同时为防止因桩身开挖造成周边建筑物的沉降,在挖孔桩外侧先施作一圈  $\phi 600$  的旋喷桩止水帷幕,

旋喷桩桩长按进入强风化层 1 m 进行设计,设计桩长分别为 15~18.2 m(图 1)。

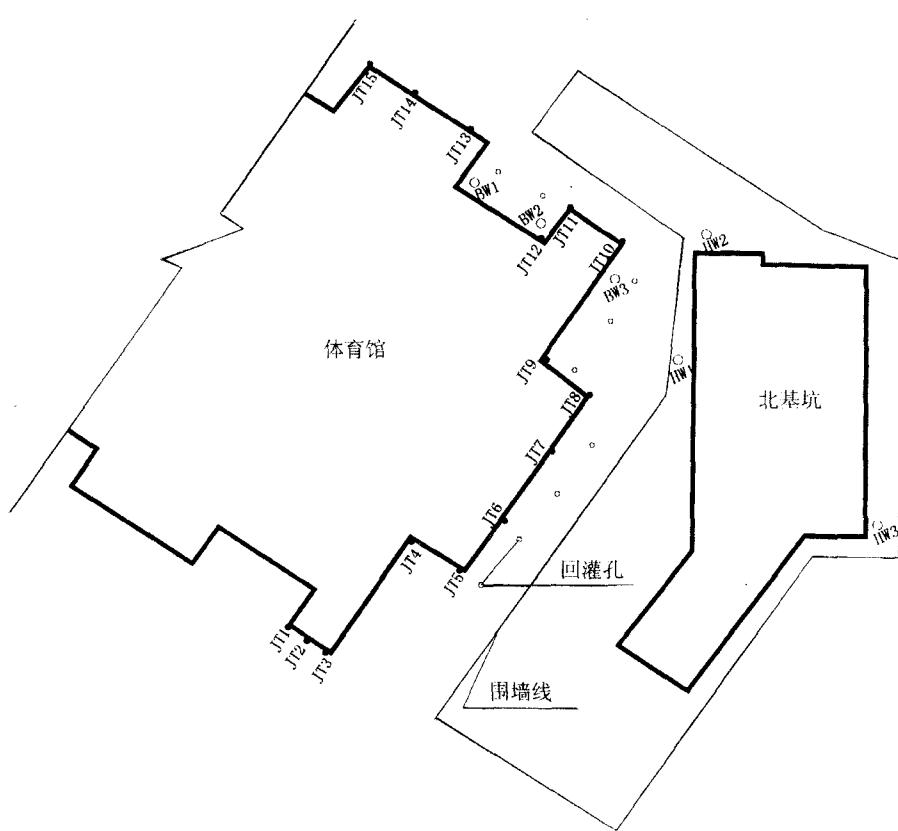
图2 周边环境情况示意图

基坑与旧体育馆的相对关系如图2所示。

监控量测点布置参见图2。

回灌孔的布置如图 2 所示。进行回灌水的目的在于维持房屋基础下的水位状况,调整因人工挖孔桩而产生的水位损失。

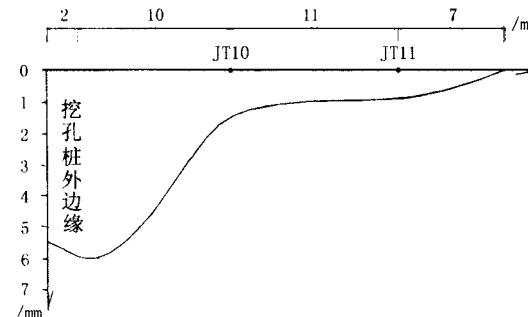
图 5 孔桩开挖产生的地表沉降曲线图  
Fig. 5 Curve of ground settlement induced by pile excavation

孔桩开挖产生的地表沉降如图 5 所示。

基本可以认为孔桩开挖产生的地表沉降主要出现在5月28日之后(5月28日的孔桩开挖平均深度8.21 m,水位2.44 m)。

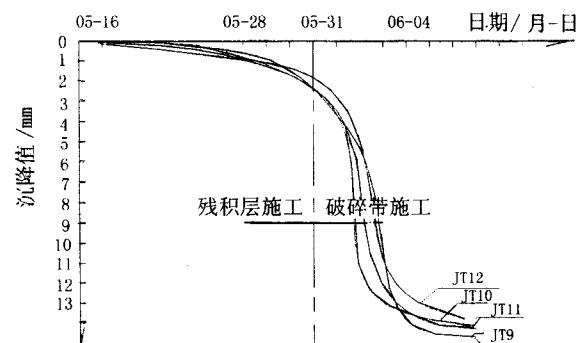
图 6 部分测点的沉降-时间曲线  
Fig. 6 Settlement - time curve at certain test points

图3和图4即可基本认为是因失水固结而产生的地表沉降。建筑物部分测点的“沉降-时间”曲线如图6所示。

从5月31日前后开始进入破碎带施工,沉降也随之出现加速发展的迹象(参见图6)。出现这种情况的主要原因是破碎带的失水迅速,加大了残积层的底部渗水面积。
